Sanierung und Restaurierung des Schönen Brunnens in Nürnberg 2015 – 2016

Schöner Brunnen – Restaurierung 2015 – 2016

Sanierung und Restaurierung

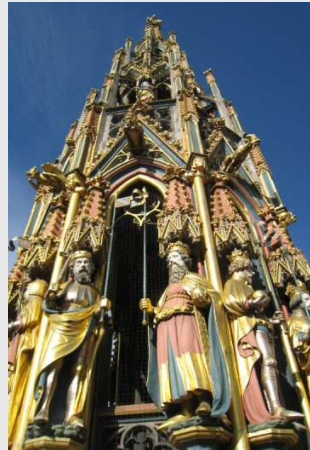
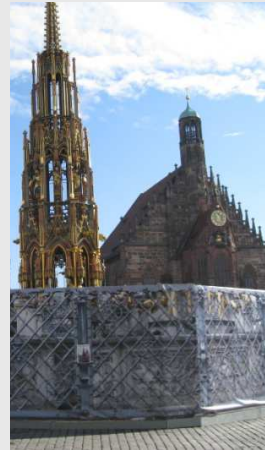
Einrüstung

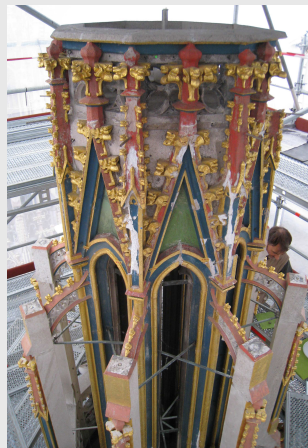
zerstörte Maßwerke

Zusätzlich wurden auf zwei Ebenen innenseitig Edelstahlringanker eingebaut, um eine zusätzliche Stabilität bei den stark gerissenen und zerstörten Maßwerken für den gesamten Brunnen zu erreichen.

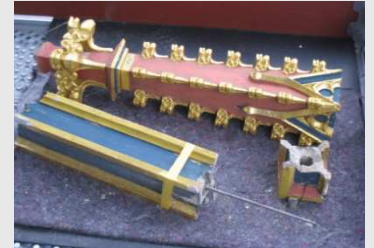
baufällige Fialen

Um die erforderliche Stabilität des Brunnens wieder herzustellen, wurden die gesamten mit vielen Rissen überzogenen Muschelkalksteinteile im Bereich des oberen Kranzes mit einem aussteifenden, innenliegenden Stahlkorsett aus V4A-Stahl statisch gesichert und neu befestigt.
